Fallbeispiel Platzbauch mit Stuhlfistel

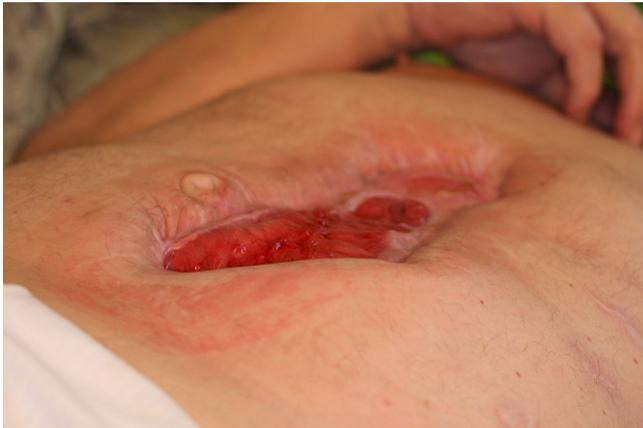
Die Lage der Fistel (unterhalb des Sternums) muss als sehr ungünstig bezeichnet werden. Das einfache Heben und Senken des Brustkorbes durch die Atmung stellte die V.A.C. schon vor Probleme, welche durch Husten natürlich verstärkt wurden.

Auch die Rastringgröße/Außenmaß darf als gerade noch so (eine Unterfütterung war notwendig) betrachtet werden. Der Thorax des Patienten setzt hier Grenzen.

Nach Rücksprache mit meinen Kollegen von der Uni Göttingen beantragte ich in Abstimmung mit dem Hausarzt die V.A.C. - Therapie und wir erhielten die Genehmigung über insgesamt 9 Monate. In dieser Zeit stellten wir den Patienten einmal in der MHH vor, die unsere Vorgehensweise als alternativlos (zur Operation) bestätigte.

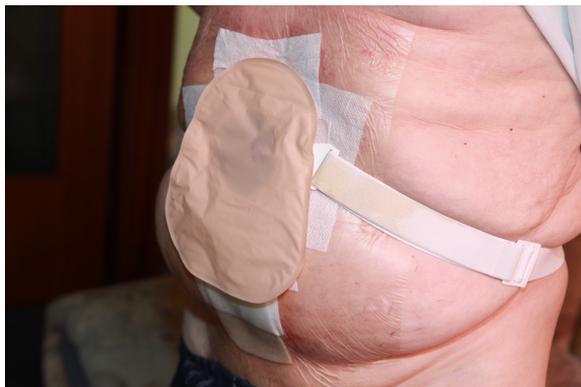
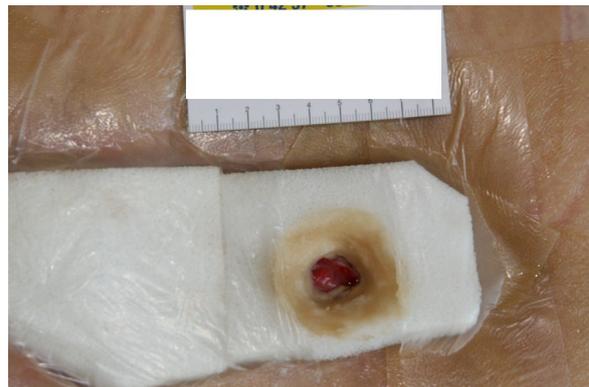
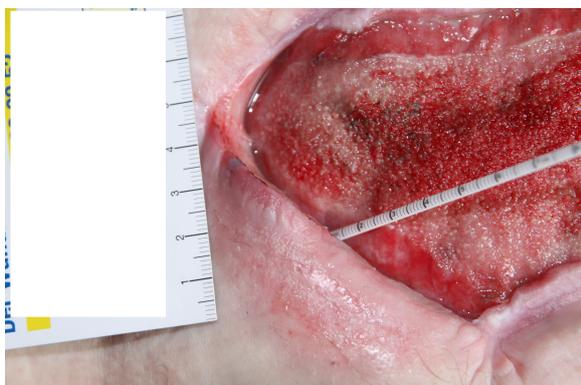
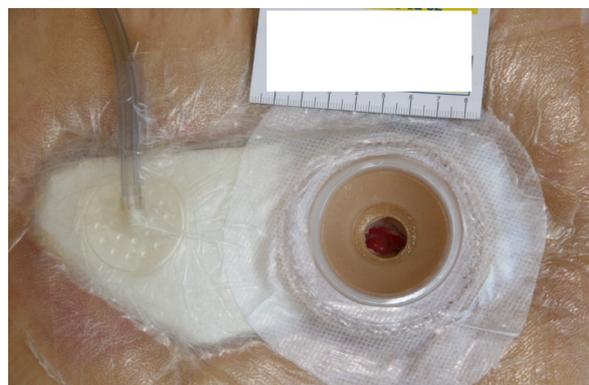
Die nachfolgenden Bilder sollen hier einen Eindruck in die Problematik geben. Nach 9 Monaten V.A.C.-Therapie hatte sich genügend Epithelgewebe gebildet, um nun mit einer konvexen Stomaversorgung die Fistel und übriges mit Foam/Hydrofiber versorgen zu können.

Die Versorgung „hielt“ gut einen Tag und der Patient konnte am gesellschaftlichen Leben teilnehmen.

Dabei konnten wir es erreichen, die Angehörige so weit anzulernen, dass sie die Versorgung übernehmen konnte. Ein weiterer Gewinn an Lebensqualität.
